### 3. 基礎・地盤に関する紛争の類別 事例：因果関係の特定と修復技術の 現状と課題

高幣, 喜文

### 3. 基礎・地盤に関する紛争の類別事例

#### －因果関係の特定と修復技術の現状と課題－

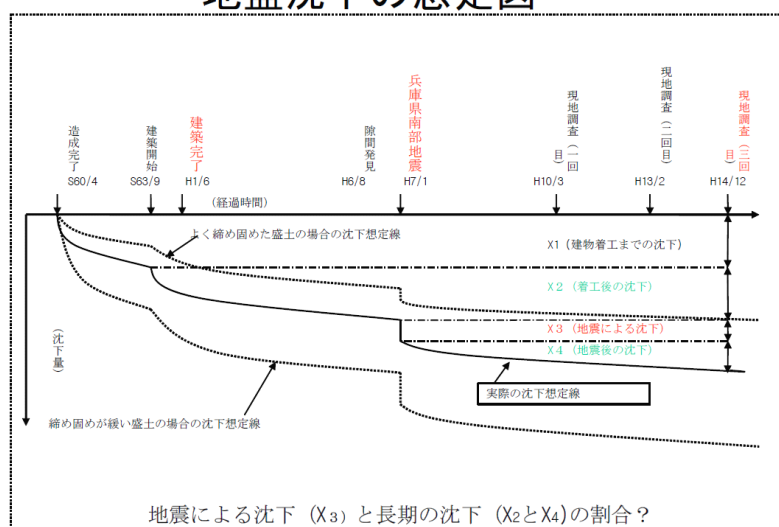
## 地盤沈下の想定図

- ① 盛土は礫混じり粘土質粗砂でスレーキングし易い土質である。細粒土が多く含まれていることによる圧密沈下やスレーキングによる沈下が生じる地盤である。上記の不具合は竣工後3年経過した頃発見されており、沈下の影響が表面化する時期である。盛土の厚さの違いによる不同沈下が主な原因であり、地震前から不具合は生じていると判断できる。
- ② 建物はツーバイフォーの比較的耐震性の高い建物であり、地震による上部構造への影響は比較的軽微である。地震による地盤沈下は、盛土の圧密やスレーキングによる長期的な沈下に較べて少なく、影響の程度は1割以下である。
- ③ 鋼管圧入による不同沈下修正工法の補修費は、1250万円～1500万円程度である。躯体の補修の要否は、仕上げ材を外した調査ができなかったため、不同沈下修正後に各部の状況を詳細に調査して判断されたい。

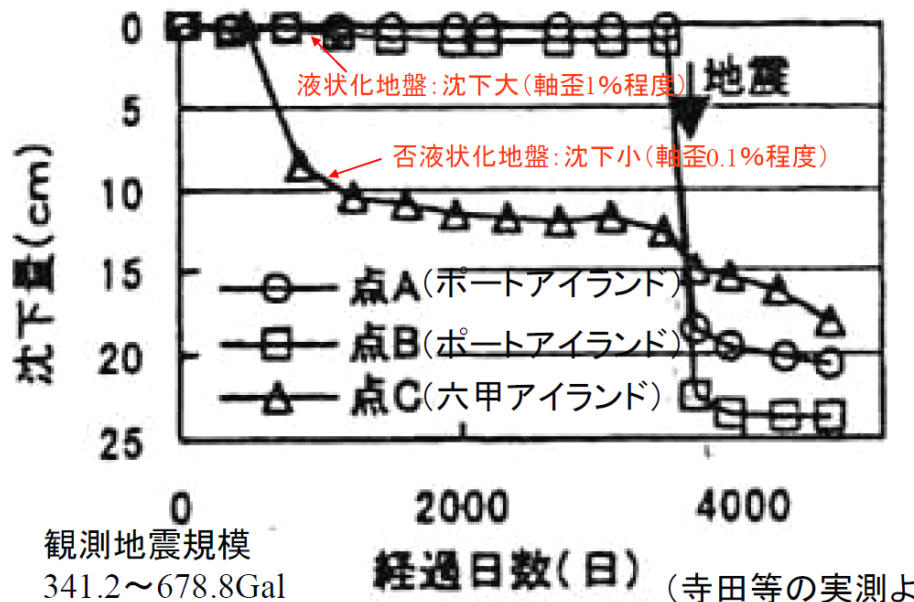
図-2.5 地震による埋立地の沈下実測例

## 兵庫県南部地震における埋立地の沈下実測事例
